ANÁLISE DA PRODUTIVIDADE NA EXECUÇÃO DE UM VIADUTO

Trabalho de conclusão de curso
submetido ao Departamento de
Engenharia Civil da Universidade
Federal de Santa Catarina como parte
dos requisitos para a obtenção do
Título de Engenheira Civil.

Florianópolis
2015

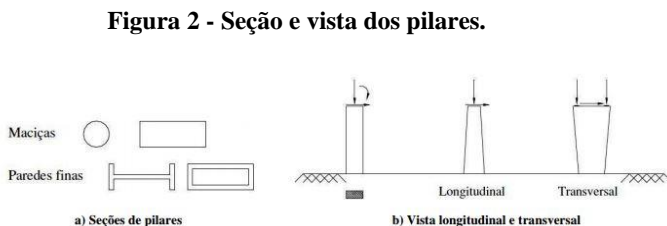
Conforme Stucchi(2006), os pilares de concreto armado são os mais comuns porém também podem ser metálicos, apresentando seções maciças ou paredes finas, com dimensões constantes ou variáveis como ilustrado a seguir.

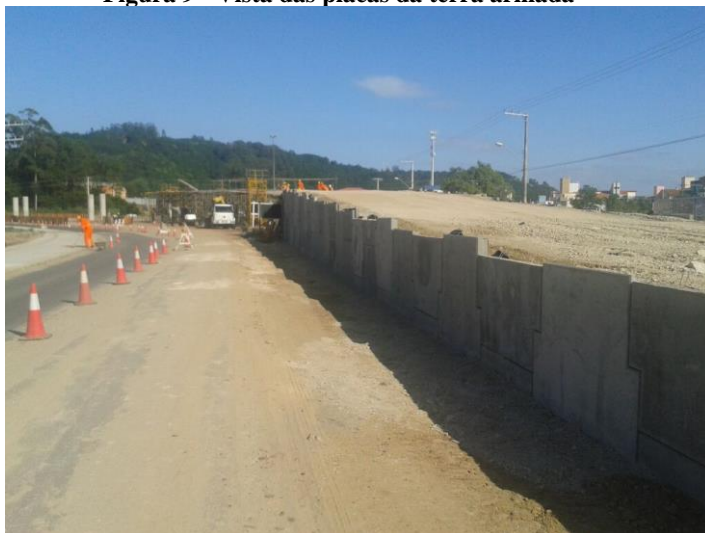
Na figura 10 a seguir é possível ter uma visão das escamas na terra armada.

Figura 9 - Vista das placas da terra armada

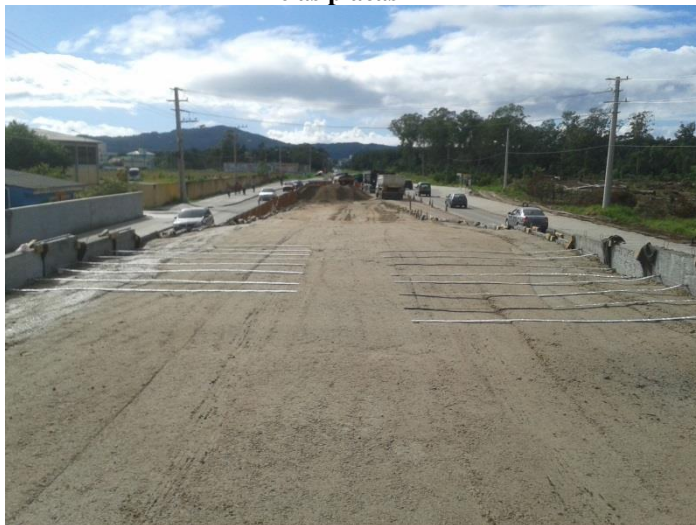
A figura 11 a seguir mostra as tiras metálicas perpendiculares às escamas.

Figura 10 - Vista geral da terra armada com o aterro, as fitas metálicas e as placas

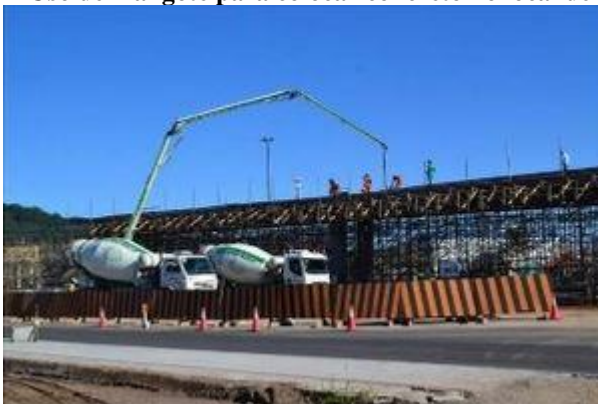
Figura 12–Uso de mangote para colocar concreto no local de aplicação

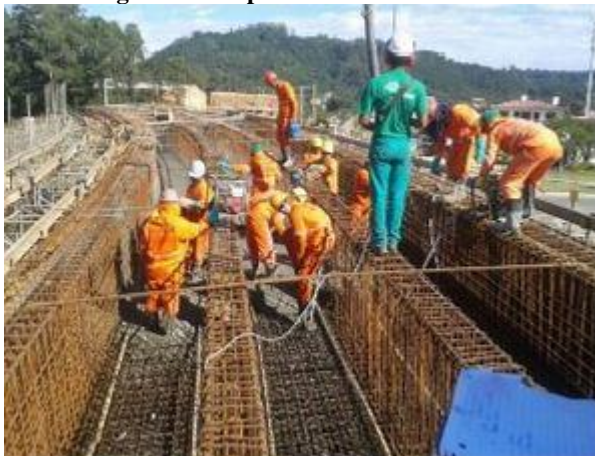
Devido a dificuldade de lançar uniformemente o concreto nas formas, após o lançamento é necessário espalhá-lo. Nesta etapa foi-se utilizado enxadas e o objetivo é distribuí-lo por toda a peça, preenchendo os locais de difícil acesso e facilitando a atividade de nivelamento (FREIRE, 2001).

Figura 14 - Espalhamento do concreto.

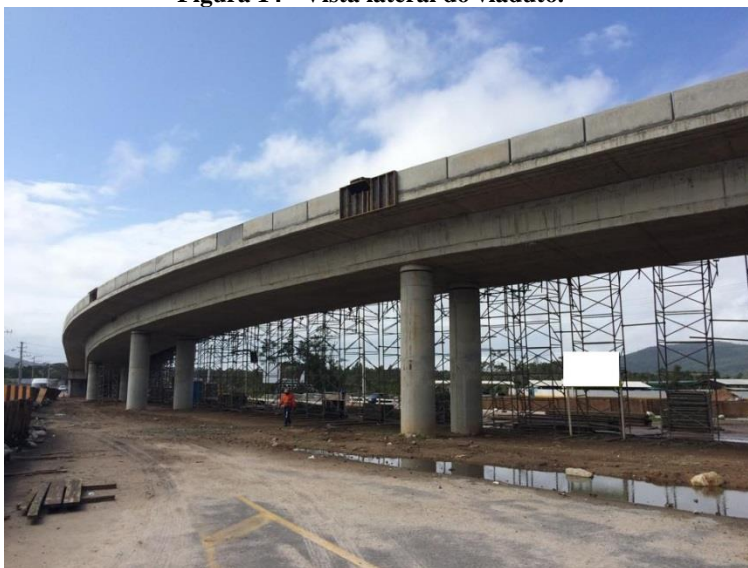
Figura 14 - Vista lateral do viaduto.

A obra de arte especial, foco do presente estudo de caso, é o viaduto de acesso à Canasvieiras situa-se na SC-401, na cidade de Florianópolis/SC. Neste viaduto, a via se desenvolve planimetricamente, parte em tangente e parte em curva circular e altimetricamente em curva espiral. É possível ver essa curva espiral na figura 16 a seguir.

A extensão total do viaduto é de 200,00m, medidos entre faces externas das transversinas de entrada.

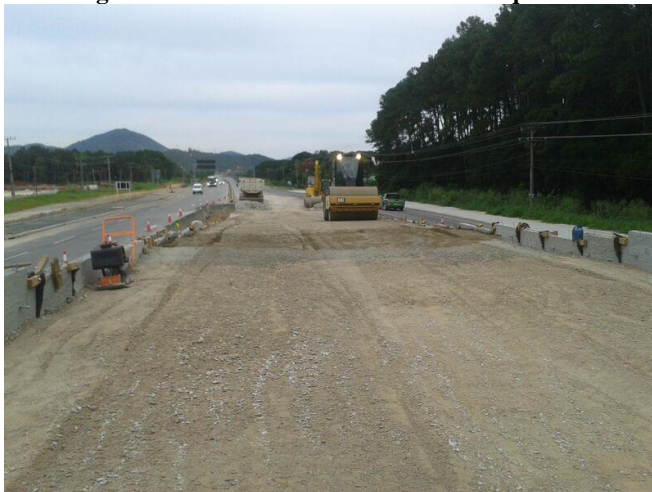
Figura 19- Placa vibratória na lateral esquerda.

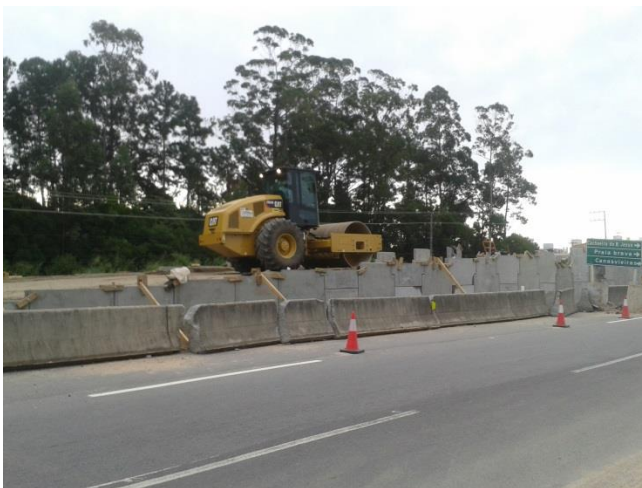
Figura 17 - Operador do rolo compactador fazendo a compactação na terra armada

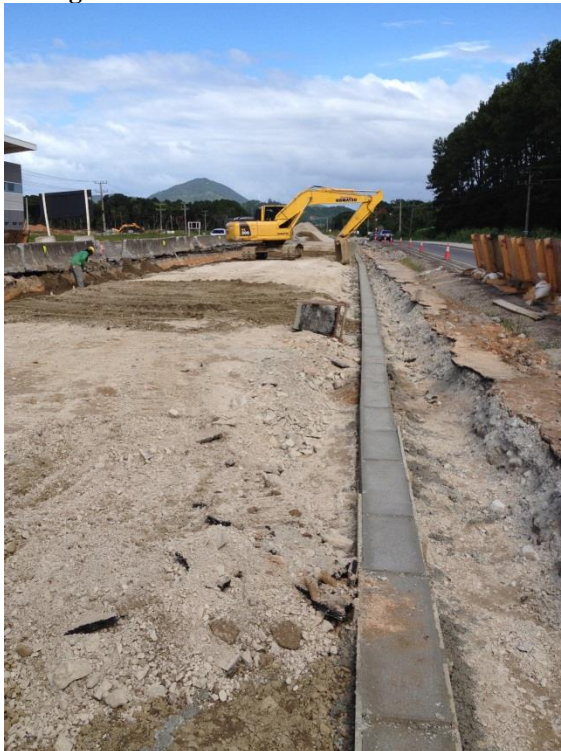
Figura 18 - Escavadeira na Terra Armada

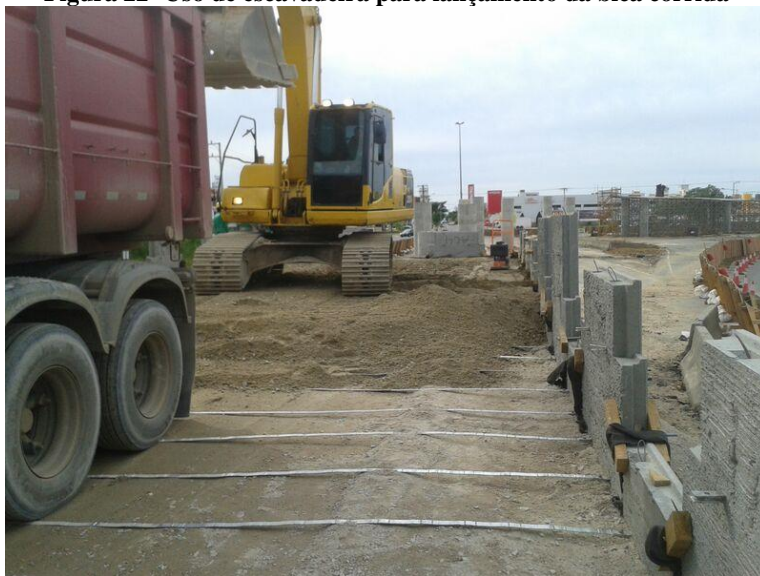
A mobilização do maquinário pode ser observada na figura 22.

Figura 22- Uso de escavadeira para lançamento da bica corrida

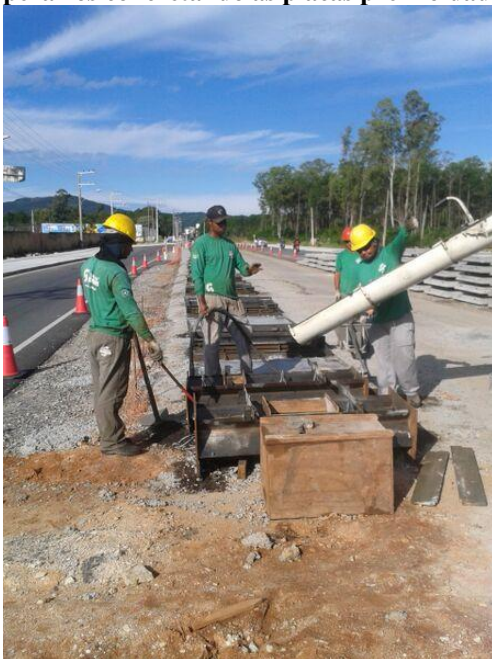
Figura 19 - Operários concretando as placas pré moldadas no canteiro

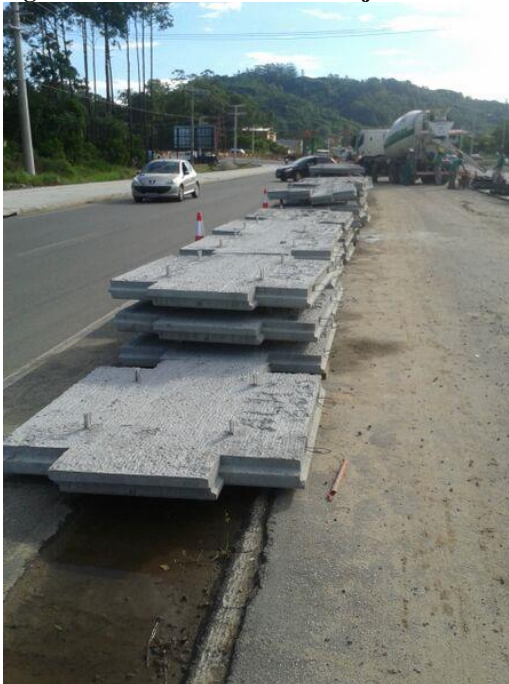
A forma das placas era alugada, tendo geometria bem definida de formato cruciforme, como pode ser comprovado pela Figura 24 e o concreto era comprado de concreteira.

Figura 20 - Escamas cruciformes já concretadas

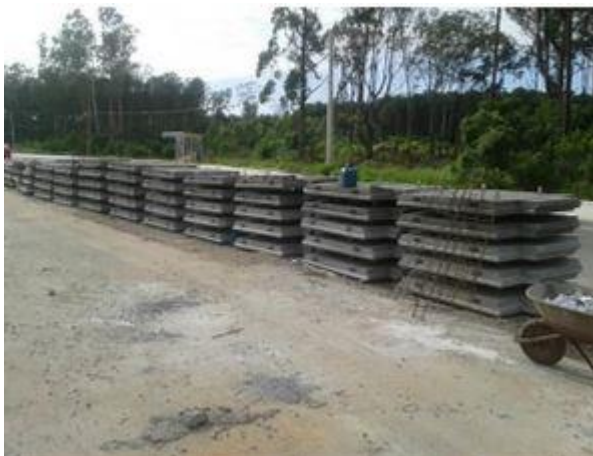
Figura 21 - Disposição das escamas empilhadas

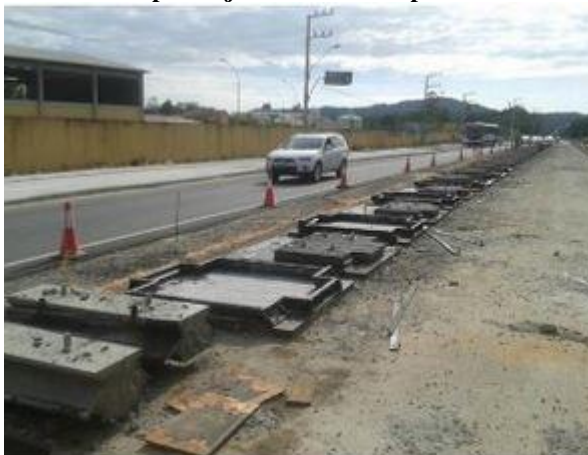
Figura 22 - Fôrmas das placas já concretadas esperando a cura do concreto

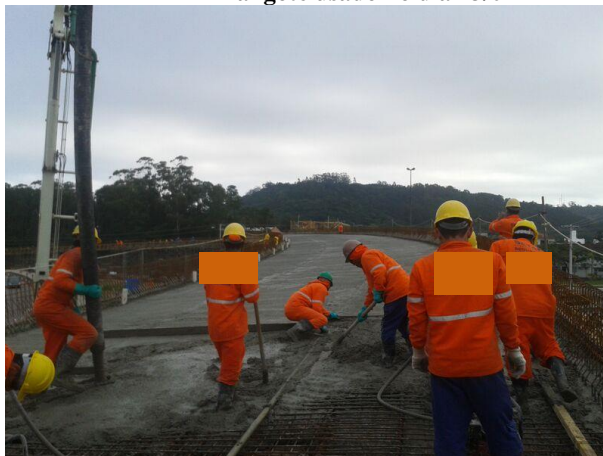
Figura 23 - Concretagem com uma única frente, usando apenas um mangote usado no dia 13/07

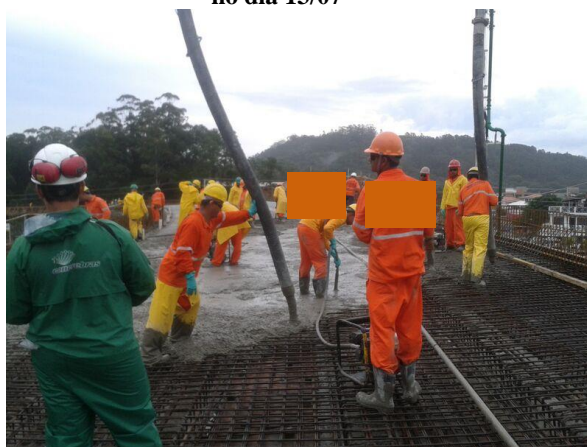
Figura 24 - Concretagem com duas frentes, usando dois mangotes usados no dia 13/07

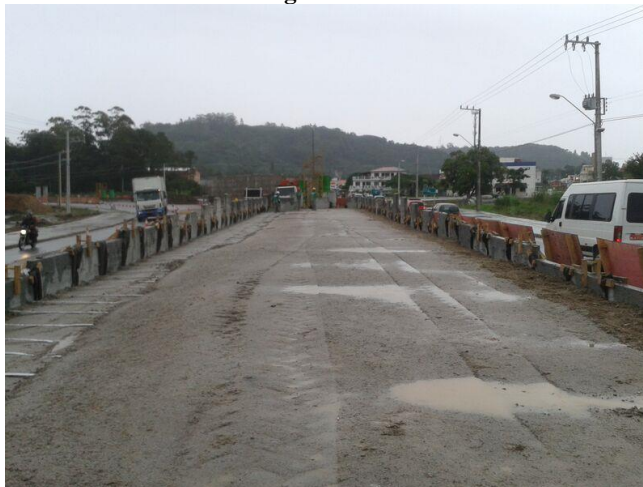
Figura 30 - Vista de acúmulo de água na terra armada no vão Cachoeira
